《地獄の門》保存状態調査報告（Ⅰ）

長谷川三郎

Report : An Investigation into the Condition of *The Gates of the Hell* by Auguste Rodin (Ⅰ)

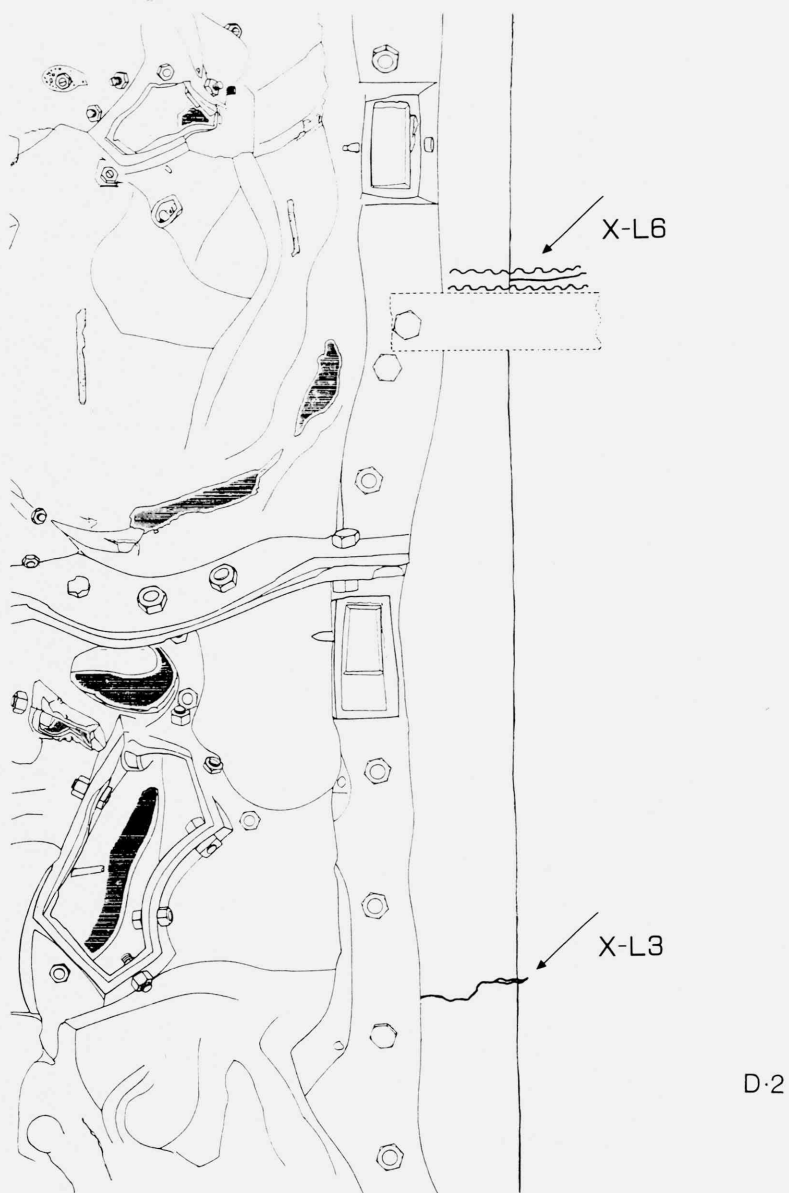
X線の影像の中で特に目立つ亀裂は以下の部分に見られる。(それぞれの部分を表の通常写真と裏側の調査記録用図面を並置して示す。)左扉の「抱き」X-L3とX-L6: X-L3の亀裂は目視観察においても最も大きく認められ、裏側に外光が入る箇所である。X-L6左下の亀裂は、ブロンズと支持鉄骨とを連結している鉄製アームの上部に隣接し、熔接によって補修されている箇所である。左扉X-L7:〈ウゴリーノ〉の左に見える逆さまになって堕ちる男の腹部(以上図28～31)。右扉X-R8:〈フギット・ア

図28 調査記録用図面 D-2 (図 7 参照) 矢印は右頁 X 線写真の亀裂を示す。

Fig. 28 Detailed diagram of the inside — D-2 (cf. Fig. 7). Arrows indicate cracks seen in the X-ray photographs (Fig. 29 and 30).

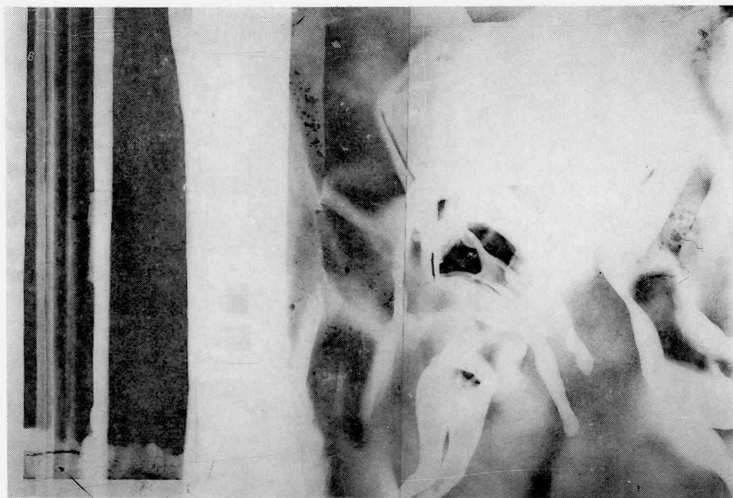
図29 X線写真 L 6・L 7 (図17, 21, 参照) 矢印で示した亀裂は図28の X-L 6 の位置。

Fig. 29 X-ray photograph L 6-L 7 (cf. Figs. 17 and 21). An arrow indicates the crack shown as X-L 6 in Fig. 28.

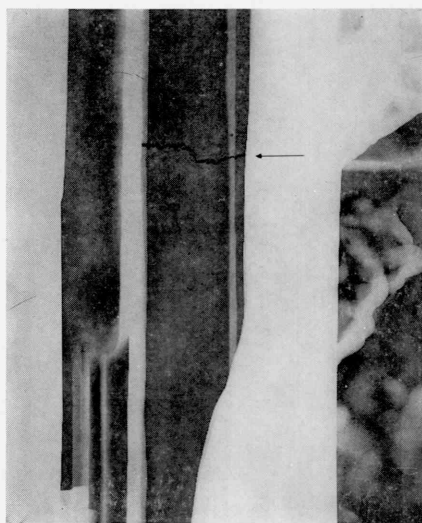
ブロンズ自体の顕著な発錆変化は基底部に認められる。鉄骨架台の脚部におよそ台座から 10 cm 程度の高さでモルタルの盛上げがあり、このモルタルはブロンズの裏面に密着している。さらに左右の扉の基底部に固定された振れ止めと思われる鉄のプレートがブロンズとともにモルタルに埋められている。モルタルが侵入した雨水によって湿っている時には、鉄とブロンズは電池と同様の化学的な反応を起すことになる。別項において報告する鉄骨架台脚部の腐蝕も、同じ理由によるものと推測される。ブロンズの亀裂は、目視観察の範囲では特に右扉の中央に数多く発見された。しかし最大の亀裂は左扉の抱(だき)の高さ 110 cm の位置に見られる長さ 10 cm 程度で部分的に巾 2 mm 以上に達する大きさのものである。(亀裂や鬆などについては X 線撮影の項および図 26～36 を参照。)

図30 X線写真 L 3 (図17, 21参照) 矢印で示した亀裂は図28の X-L 3 の位置。

Fig. 30 X-ray photograph L 3 (cf. Figs. 17 and 21). An arrow indicates the crack shown as X-L 3 in Fig. 28.

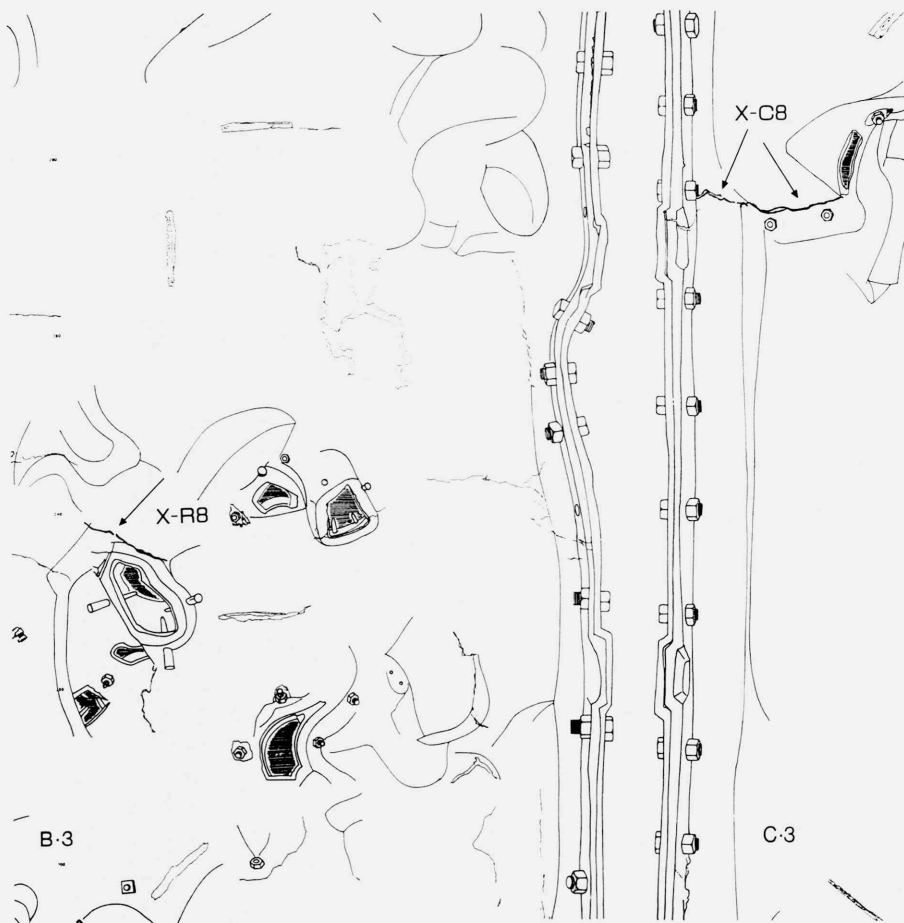
図32 調査記録用図面 B-3 および C-3 部分 (図 7 参照) 矢印は右頁 X 線写真の亀裂を示す。
 Fig. 32 Detailed diagram of the inside — B-3 and C-3 (cf. Fig. 7). Arrows indicate cracks seen in the X-ray photographs (Fig. 33 and 34).

モール〉の背後に見える低浮彫群像の下部輪郭線に沿った亀裂。中央部 X-C8：左上に一部分見えているこの亀裂は、目視観察では左扉のトリュモーとの接統部から左に向って水平方向に 20cm ほども拡がっている(以上図 32~35)。楣部 X-L17：左扉最上部の墮ちる男のやや上の箇所鉛直方向の亀裂(図 36~38)。上記以外の小さな亀裂は、特に右扉の中央附近(X-C9, R-10, 11)にいくつか集中的に認められる。目視観察によっても判明していたことであるが、亀裂の方向はそれぞれの大鑄造単位の形状と関係がある。即ち、亀裂の大多数は鑄造単位の短辺と平行に走っている。楣(X-L17)とチュンバスム(既述、目視観察による)では鉛直方向に亀裂が起きているのに対し、その他の部分では水平方向の亀裂が多い。これは鑄造直後の収縮によって生じた亀裂あるいは亀裂の生じ易い箇所が、温度差による経年変化のために拡大しあるいは新たに亀裂が生じたためであろう。各鑄造単位は強い力で相互に引き付けて接合されていることも、その要因の一つと考えられる。*

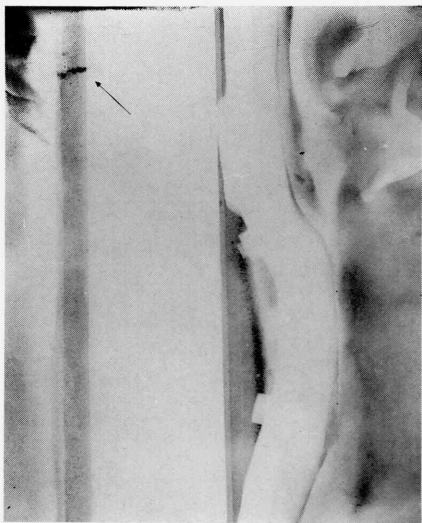
図33 X線写真C 8 (図17, 20参照) 矢印で示した亀裂は図32のX-C 8の位置。

Fig. 33 X-ray photograph C 8 (cf. Figs. 17 and 20). An arrow indicates the crack shown as X-C 8 in Fig. 32.

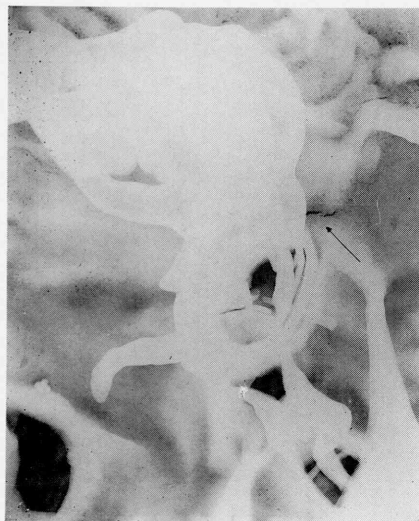
図34 X線写真R 8 (図17, 22参照) 矢印で示した亀裂は図32のX-R 8の位置。

Fig. 34 X-ray photograph R 8 (cf. Figs. 17 and 22). An arrow indicates the crack shown as X-R 8 in Fig. 32.

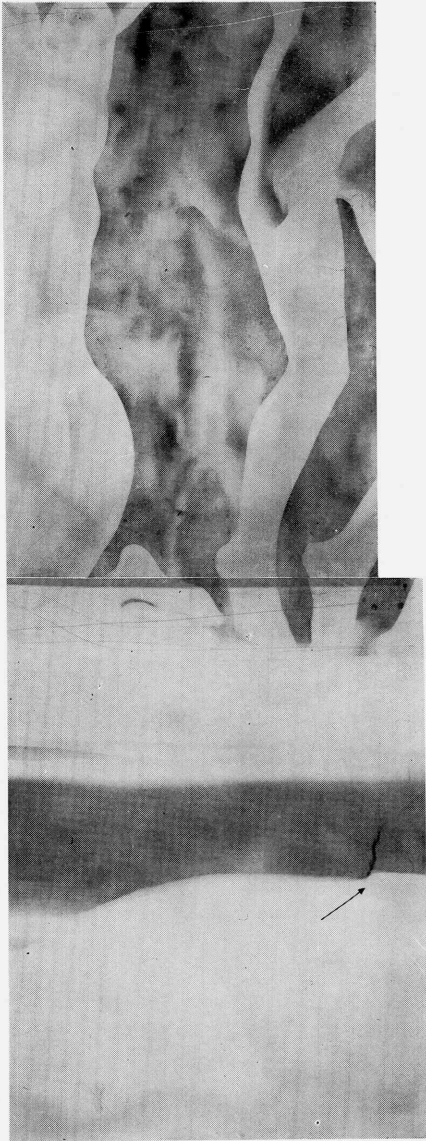
図36 X線写真 L 17・L 20 (図17, 23参照)
矢印で示した亀裂は図38参照。
Fig. 36 X-ray photograph L 17-L 20. (cf.
Figs. 17 and 23). An arrow indicates the crack
seen in Fig. 38.

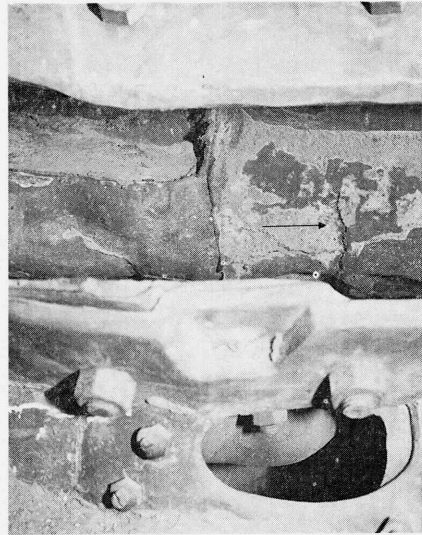
図38 裏面部分写真 矢印で示した亀裂は図36参
照。
Fig. 38 Normal photograph of the inside, a
section corresponding to the scope of X-ray
photograph L 17.

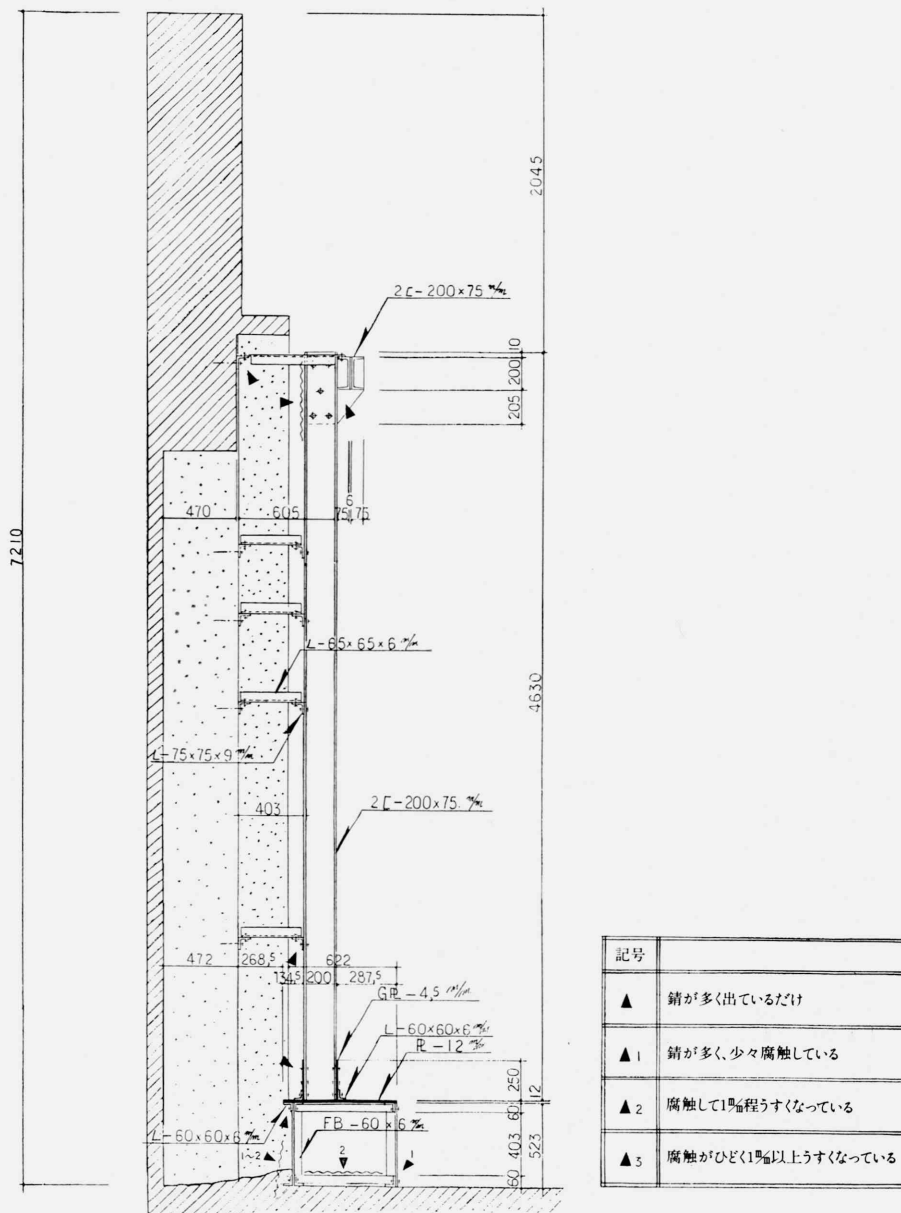
図39 支持鉄骨架構図(側面) 発錆状況調査記録

柱脚を除いた中回及び頂部の柱鉄骨面の錆止め塗装は既に劣化して、その錆止め性能は期待出来ない。その為錆の発生は各所に起きて居り防錆再塗装が必要である。また鉄骨の断面欠損は柱脚部を除いて起きていない。

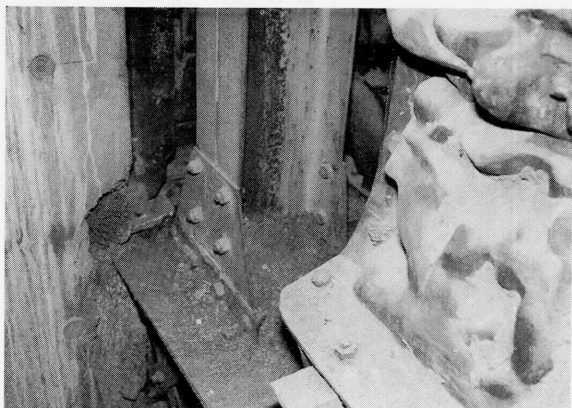
図 (Fig.) 42

鉄骨柱の発錆状況

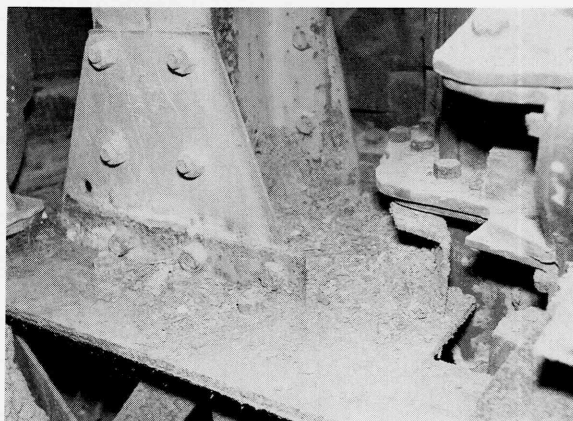
図 (Fig.) 43

しかし、柱脚部の鉄板には写真(図43)に見られる通りの発生腐蝕が起きている。その錆に依る鉄板の厚みの欠損は、現在約1mm未満であり、至急錆落し、防錆処理が必要である。

鉄骨柱の発錆状況

特に柱脚部の発錆腐食が進行している。

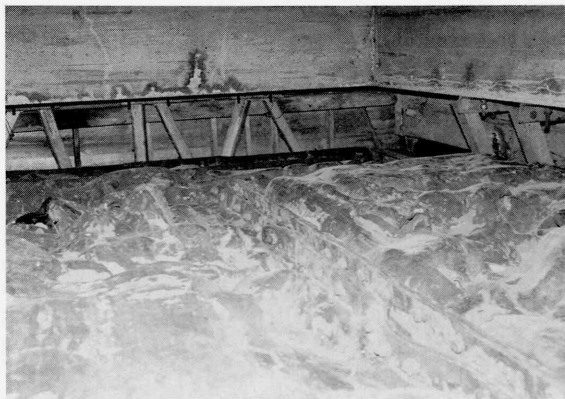
図 (Fig.) 44

頂部鉄骨水平梁の現況
ブロンズ像の屋根取合部からの
漏水の為コンクリート面にエフ
ロ現象に依る汚れが出ている。

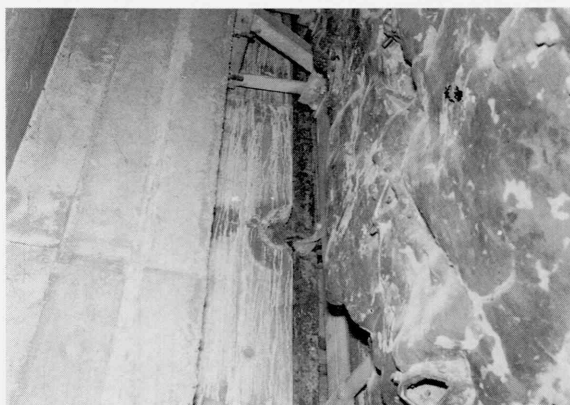
図 (Fig.) 45

鉄骨柱に発錆はみられるが断面
欠損はない。

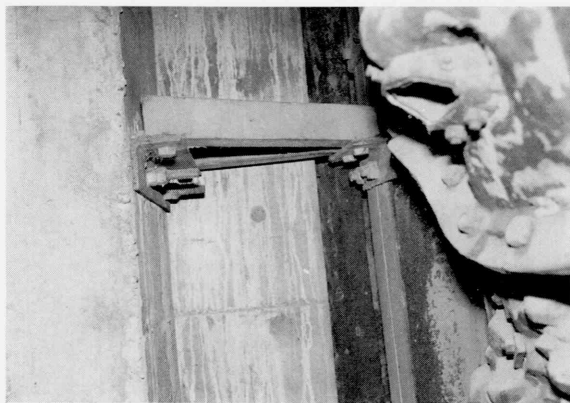
図 (Fig.) 46

振れ止め鉄骨及びアンカーボルト
は健全な状況である。

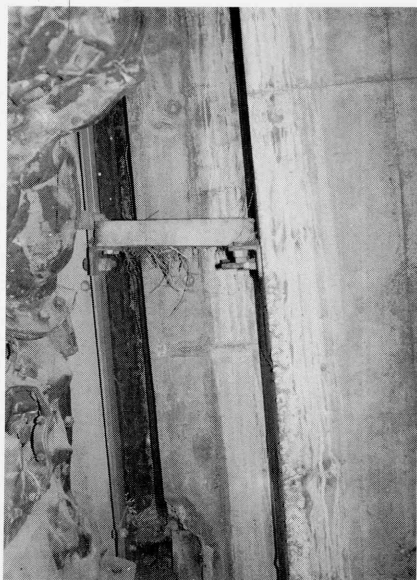
図 (Fig.) 47

振れ止め鉄骨及びアンカーボルトは比較的健全である。

しかしブロンズ組立結合ボルトは腐食している。

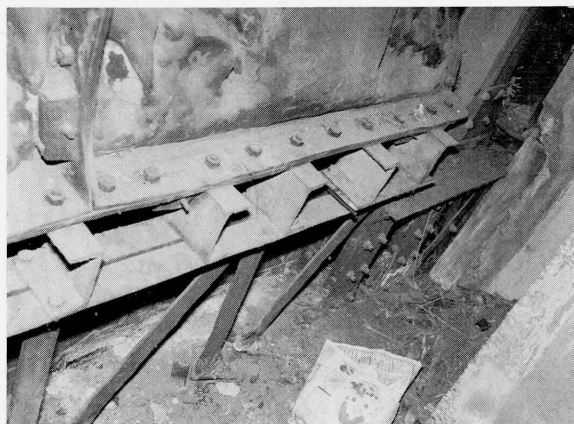
図 (Fig.) 48

前記頂部梁及び柱の鉄骨とは異なり錆止め塗装がなく、全面的に錆が発生している。とくに下端10cmの範囲のLatt-PLの発錆腐蝕がひどい状況となっている。

鉄骨柱の柱脚部及び基部鉄骨梁（錆止め塗装がない）は発錆腐食している。

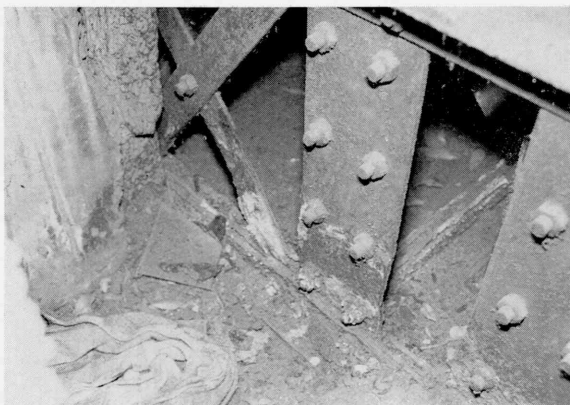
図 (Fig.) 49

基部鉄骨梁はほぼ全面に錆が発生、とくに下部 10cm 程度は腐食して約 1 mm 断面欠損している。

厚み計で計測した結果、それらの部分では1mm前後厚みが錆のため減少しており、錆落し、コンクリート巻きたて処理をする必要がある。

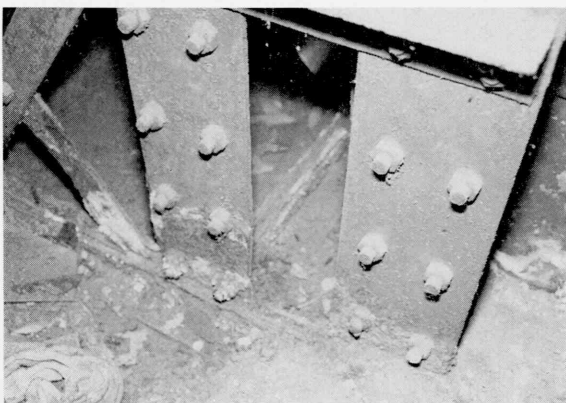
図 (Fig.) 50

基部鉄骨梁はほぼ全面に錆が発生、とくに下部 10cm 程度は腐食して約 1 mm 断面欠損している。

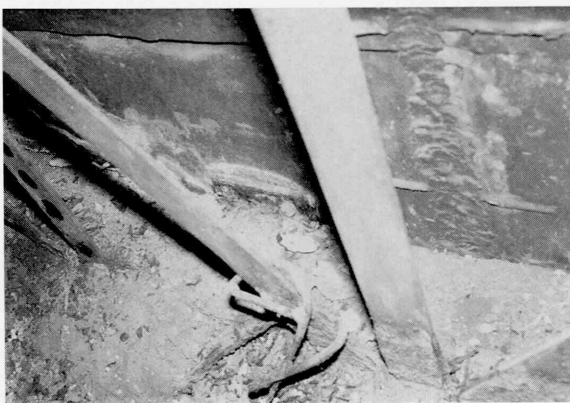
図 (Fig.) 51

基部に露出している鉄筋は発錆腐食し断面が 1/2 以下になっている。

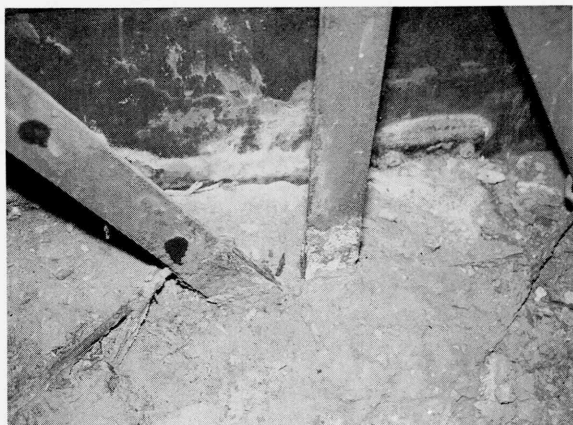
図 (Fig.) 52

基部に露出している鉄筋は発錆腐食し断面が1/2以下になっている。

ブロンズ像下部の鉄ボルトの発錆腐食がひどい。

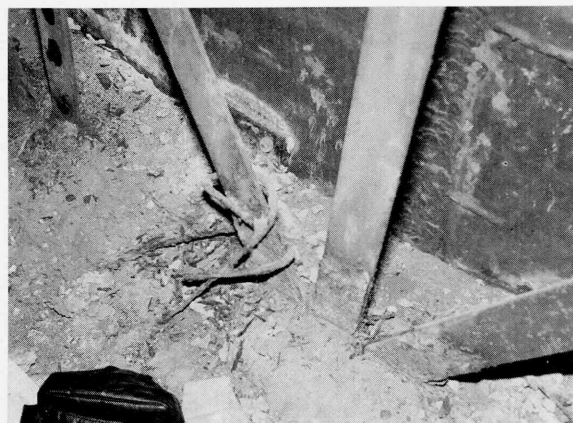
図 (Fig.) 53

基部に露出している鉄筋は発錆腐食し断面が1/2以下になっている。

ブロンズ像下部の鉄ボルトの発錆腐食がひどい。
